## **BAB V**

### **HASIL DAN PEMBAHASAN**

##### **1. Gambaran Umum PT. Pelindo Terminal Petikemas New Makassar Terminal 1**

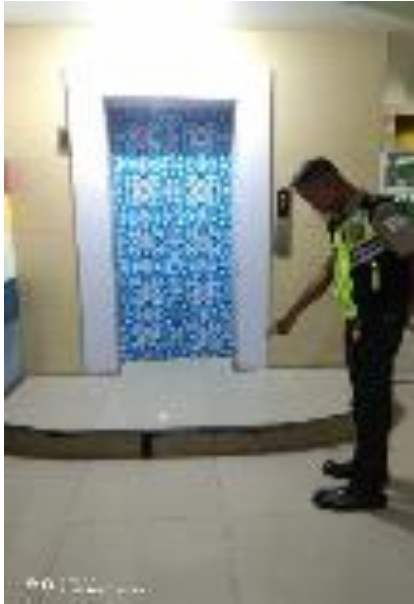
| No. | Deskripsi dan Dokumentasi | Bahaya | Risiko | Penilaian Risiko | | | | | Pengendalian Risiko |
|---|---|---|---|---|---|---|---|---|---|
| 1. | <p>Jalan naik/turun di depan lift.</p> | Tersandung | Keseleo | | √ | | | | Memasang simbol/rambu Hazard |
| | | Terjatuh | Memar | √ | | | | | Melakukan pembokaran |
| | | Kehilangan keseimbangan | Patah kaki | | √ | | | | Pemberian garis batas |

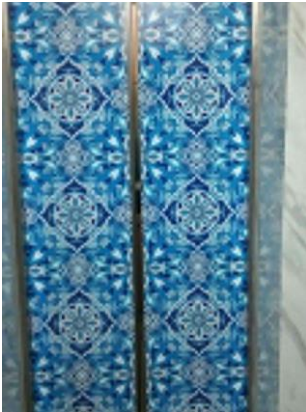
| 2. | <p>Sensor pintu lift tidak berfungsi baik</p> | Terjepit | Patah tulang | | | √ | | | Melakukan perbaikan |
| | | Terjepit tangannya | Lecet | √ | | | | | Rutin di service |
| | | Terjatuh | Sakit kaki | √ | | | | | Pemasangan timer |

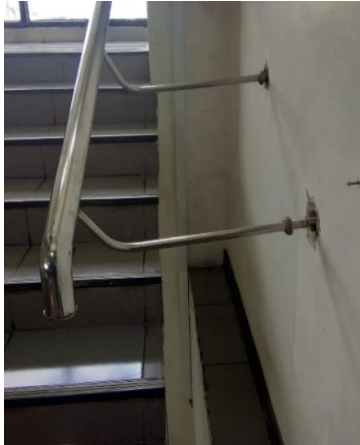
| 3. | Pegangan tangga lepas | Terjatuh dari tangga | Cidera | | | √ | | | Melakukan perbaikan |
| | | Jatuh mengenai pekerja | Cidera | | | √ | | | Diganti |

| Pekerja hampir terjatuh | Cidera | √ | | | | | Diberi tanda peringatan |

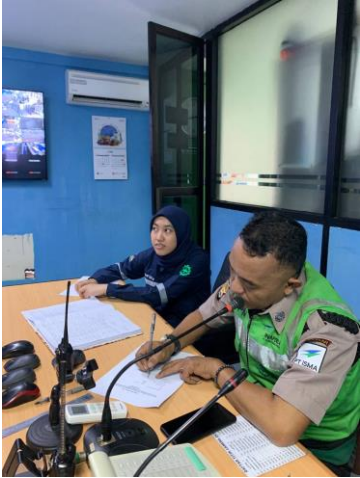
| 4. | Ruangan CCTV<br> | Terpapar radiasi | Pusing | √ | | | | | Memakai kacamata anti radiasi |
| | | Mata berair | Sakit mata | √ | | | | | Mengatur jarak antara layar cctv |
| | | Mata lelah | Pandangan kabur | √ | | | | | Pergantian jaga |

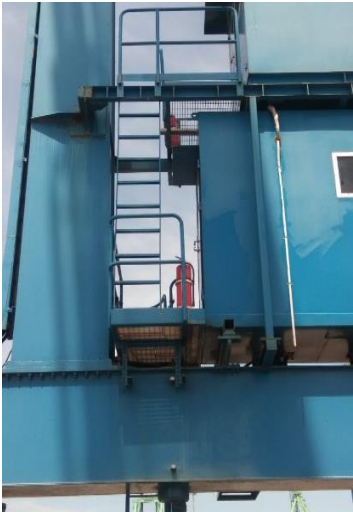
| No | Deskripsi | Bahaya | Risiko | Penilaian Risiko | | | | | Pengendalian Risiko |
|---|---|---|---|---|---|---|---|---|---|
| 1. | Tangga RTG/ Bekerja di ketinggian<br> | Lantai licin | Cidera | | √ | | | | Memakai APD |
| | | Tangga berkarat | Luka | √ | | | | | Memakai cat anti karat |
| | | Terjatuh | Patah tulang | | | √ | | | Memakai APD lengkap |

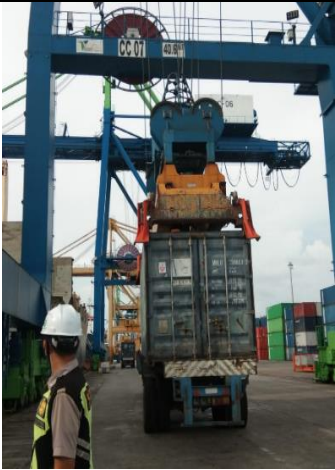
| Proses pengangkatan container | Tertimpa container | Cidera berat | | | √ | | | Berada dalam jarak aman | |

| | | Petikemas berayun cepat | Cidera berat | | | √ | | | Memakai APD |
| | | Menabrak | Cidera | | √ | | | | Melakukan sanksi pada driver |
| | | Wire rope putus | Cidera | | √ | | | | Memakai APD |

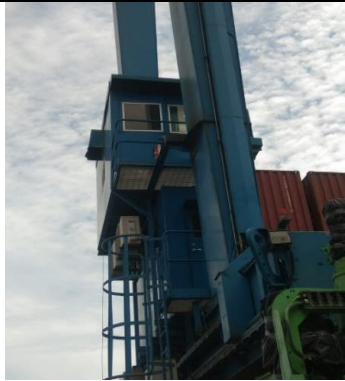
| | Ruang kerja terbatas di area RTG | Suhu ekstrim | Dehidrasi | √ | | | | | Memasang ventilasi |
| | | Posisi kerja terbatas | Sakit badan | √ | | | | | Melakukan olahraga dan peregangan |

| | Bekerja diketinggian | Sakit kepala | √ | | | | | Memakai APD |
| | Kurang oksigen | Sesak napas | √ | | | | | Membuat ventilasi |

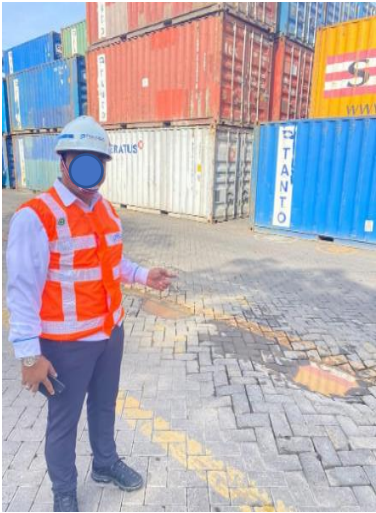
| No | Deskripsi | Bahaya | Risiko | Penilaian Risiko | | | | | Pengendalian Risiko |
|---|---|---|---|---|---|---|---|---|---|
| 1. | <p>Jalanan rusak dan berlubang</p> | Menabrak | Celaka | √ | | | | | Perbaikan jalan |
| | | Terjatuh | Cidera | | √ | | | | Pemasangan tanda hazard |
| | | Terserempet | Luka lecet | | √ | | | | Memakai APD |

Berdasarkan hasil penelitian pada Tabel 5.11 lembar observasi HIRARC di area *Container Yard* (CY) didapatkan bahwa pada area pertama yaitu jalanan berlubang dan rusak yang dapat membahayakan pekerja seperti terjatuh, tertabrak/menabrak dan terserempet dengan penilaian risiko 2 dan pengendalian risiko yaitu pemakaian APD, pemasangan simbol/rambu Hazard dan rutin melakukan perbaikan jalan. Kedua, yaitu kebisingan yang dapat membahayakan pekerja seperti terpapar NIHL dengan penilaian risiko 1 dan pengendalian risiko berupa pemakaian APD *ear muff* dan *ear*

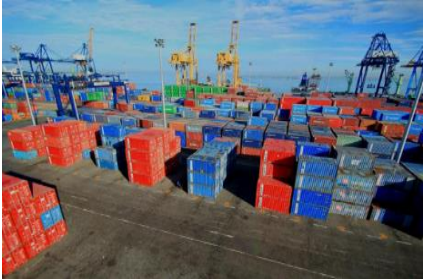
| 2. | Kebisingan<br> | Bekerja di dekat sumber suara | Noise Induced Hearing Loss (NIHL) | √ | | | | | Memakai APD berupa ear plug |
| | | Sulit mendengar | Tuli | √ | | | | | Memakai ear muff |
| | | Kaget mendengar suara bising | Penyakit jantung | √ | | | | | Memakai APD |

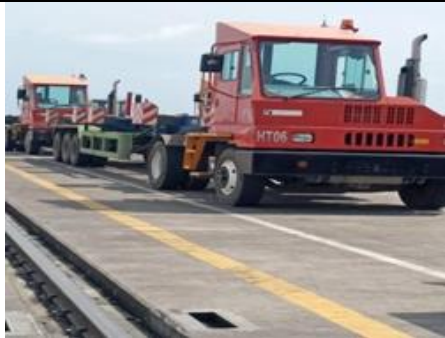
| 3. | Mobil <i>container</i> dan transportasi lainnya | Menabrak | Cidera | | | √ | | | Memakai APD |
| | | Mesin terhenti tiba-tiba | Celaka | | √ | | | | Rutin melakukan pengecekan |

| | Kecepatan diatas rata-rata | Celaka | | √ | | | | Melakukan peneguran |
| | Pengemudi mengantuk | Celaka | | | √ | | | Memberikan sanksi |

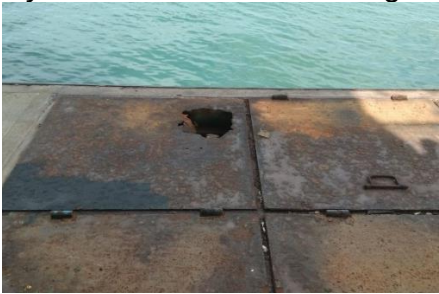
| 4. | Hydrant berkarat/ berlubang<br> | Terjatuh ke laut | Tenggelam | | | √ | | | Melakukan penggantian Hydrant berkala |
| | | Tersandung | Keseleo | | √ | | | | Memakai APD |
| | | Meledak | Kebakaran | | | √ | | | Menyediakan APAR |

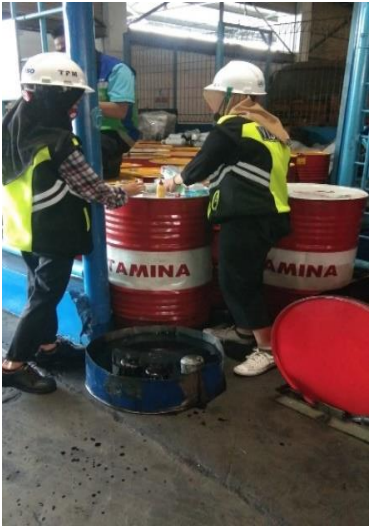
| No. | Deskripsi | Bahaya | Risiko | Penilaian Risiko | | | | | Pengendalian Risiko |
|---|---|---|---|---|---|---|---|---|---|
| 1. | <p>Tumpahan limbah/oli dsb.</p> | Terkena limbah | Iritasi | √ | | | | | Memakai APD |
| | | Terpeleset | Memar | √ | | | | | Rutin dibersihkan |
| | | Terjatuh | Cidera | | √ | | | | Memasang simbol hazard |

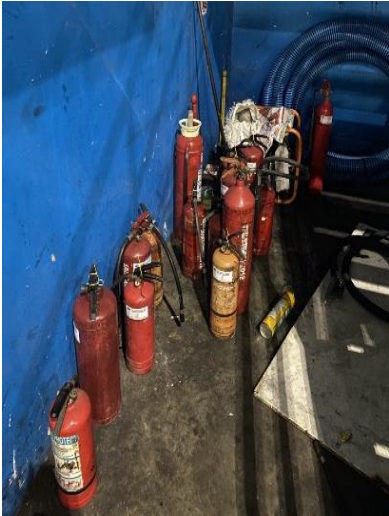
| 2. | Penempatan alat/benda<br> | Tertimpa alat/benda | Patah tulang | | √ | | | | Memakai APD |
| | | Tersandung | Cidera | | √ | | | | Memakai APD |
| | | Terlilit kabel | Cidera | | √ | | | | Rutin dibersihkan |

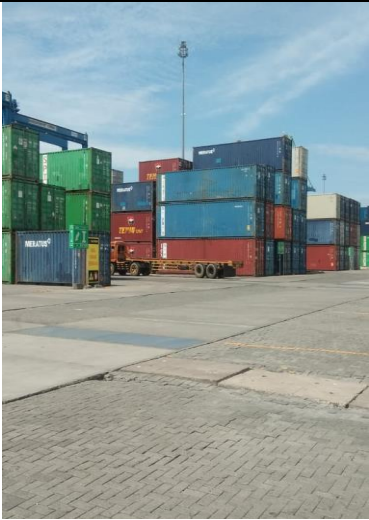
| 3. | Suhu ekstrem | Musim panas | Kebakaran | | √ | | | | menyediakan APAR/Hydrant |
| | | Angin kencang | Cidera | | √ | | | | Memakai APD |

| | Hujan deras | Celaka | | √ | | | | Memakai APD |
