## **BAB V**

### **HASIL DAN PEMBAHASAN**

#### **A. Gambaran Umum Pasar Sentral (*New Makassar Mall*)**

Untuk mencapai tujuan penelitian yaitu mendapatkan informasi secara mendalam mengenai penerapan fasilitas safety building sebagai upaya pencegahan kebakaran pada Pasar Sentral (*New Makassar Mall*) Tahun 2023, maka hasil wawancara yang terkumpul di analisa

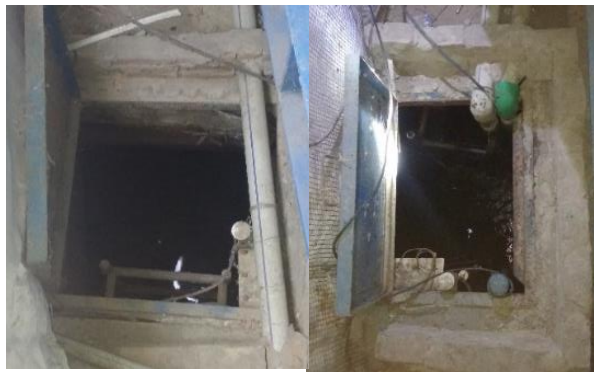
**Gambar 5.1**

tangki bawah tanah yaitu berupa *ground tank* berjumlah 2 unit, *ground tank* tersebut berkapasitas  $68 \text{ m}^3 \times 2$ , jadi totalnya  $136 \text{ m}^3$ . Kemudian tangki atap gedung yaitu berupa toren air yang berjumlah 32 penampung yang mana tiap 1 penampung berkapasitas  $1 \text{ m}^3$ , jadi untuk toren air berkapasitas  $32 \text{ m}^3$ . Jadi total keseluruhan persediaan air pada Pasar Sentral (*New Makassar Mall*) sebanyak  $168 \text{ m}^3$ . Berikut gambar kondisi aktual tangki penampung air yang ada pada Pasar Sentral (*New Makassar Mall*):

Kondisi aktual tangki bawah tanah (*ground tank*) pada Pasar Sentral (*New Makassar Mall*)

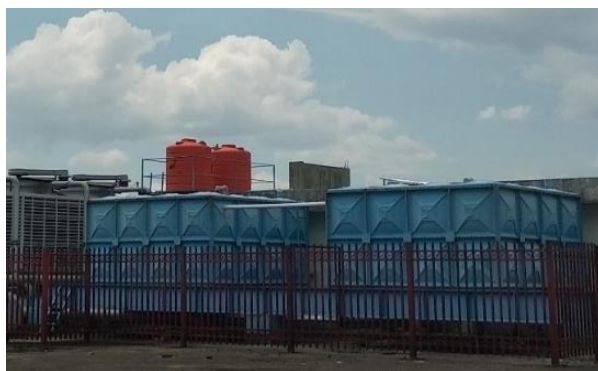
**Gambar 5.2**

Kondisi aktual tangki atap gedung (toren) pada Pasar Sentral (*New Makassar Mall*)

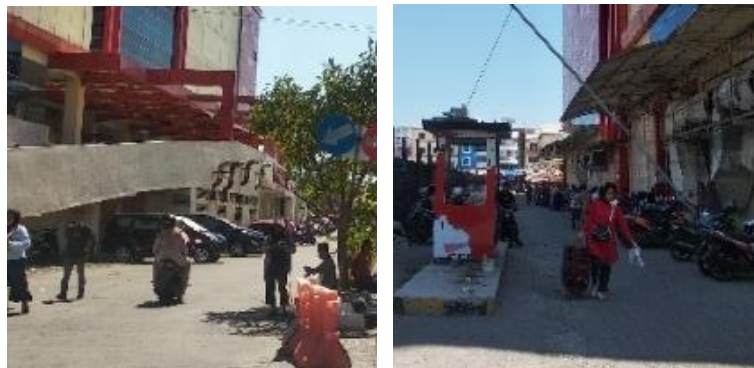
**Gambar 5.3**

Berdasarkan hasil observasi yang dilakukan oleh peneliti bahwa pada kenyataannya jalan lingkungan pada Pasar Sentral (*New Makassar Mall*) di tiap sisinya masih digunakan sebagai lahan parkir serta pedagang kaki lima menempati jalan, hal ini membuat jalan lingkungan tersebut menjadi sempit dan dapat mempersulit proses evakuasi jika terjadi kejadian kebakaran. Berikut gambar kondisi aktual jalan lingkungan yang ada pada Pasar Sentral (*New Makassar Mall*):

Kondisi aktual jalan lingkungan bagian timur (sisi depan) dan bagian selatan (sisi kanan) Pasar Sentral (*New Makassar Mall*)

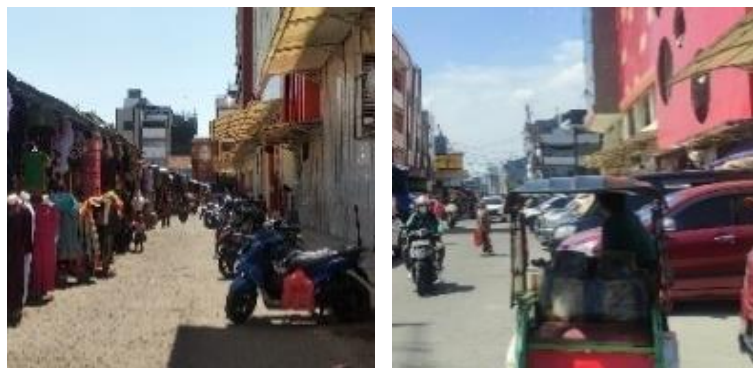
**Gambar 5.4**

Kondisi aktual jalan lingkungan bagian barat (sisi belakang) dan bagian utara (sisi kiri) Pasar Sentral (*New Makassar Mall*)

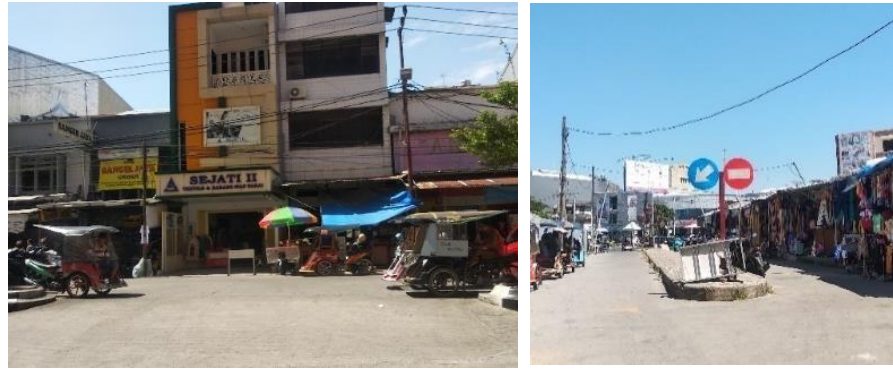
**Gambar 5.5**

Kondisi aktual jalan masuk bagian depan dan bagian belakang Pasar Sentral (*New Makassar Mall*)

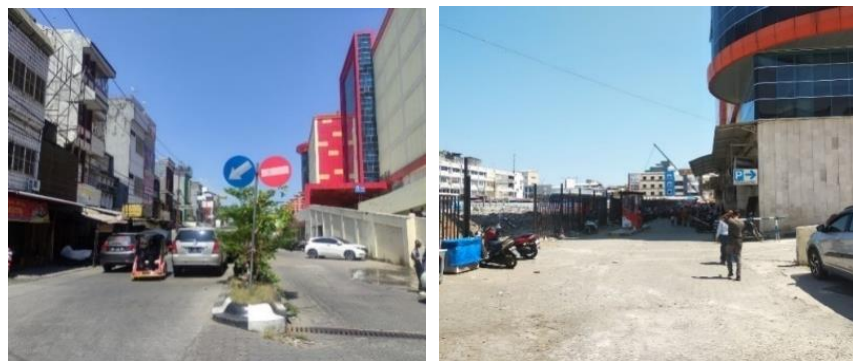
**Gambar 5.6**

Kondisi aktual jarak antar bangunan Pasar Sentral (*New Makassar Mall*) bagian timur (sisi depan) dan selatan (sisi kanan)

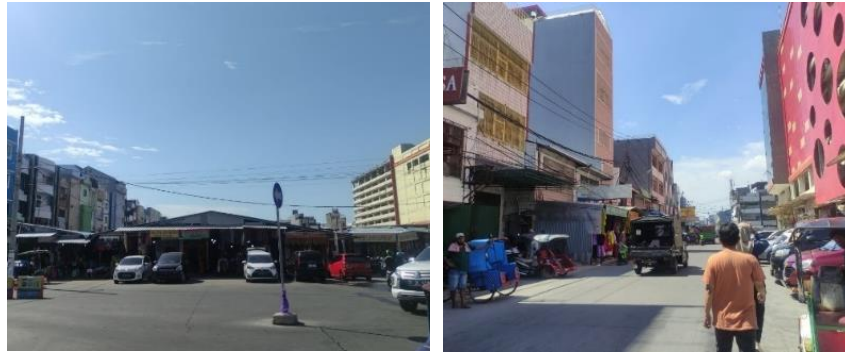
**Gambar 5.7**

Kondisi aktual jarak antar bangunan Pasar Sentral (*New Makassar Mall*) bagian timur (sisi depan) dan selatan (sisi kanan)

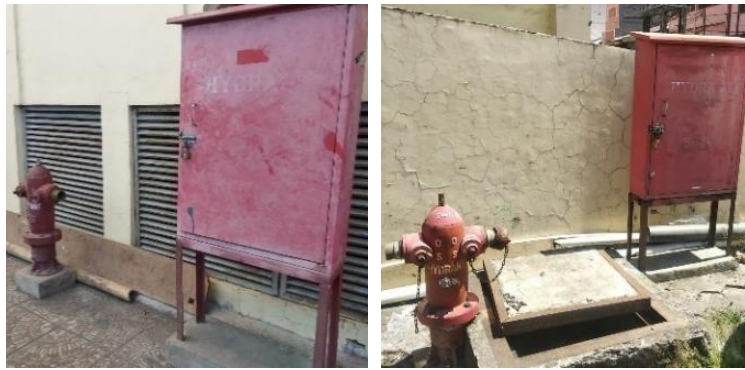
**Gambar 5.8**

Akan tetapi berdasarkan hasil observasi peneliti bahwa pada kenyataan di lapangan masih terdapat beberapa dari hidran halaman tersebut yang tertutupi atau terhalang oleh barang dan tidak terdapat alat perlengkapan untuk memadamkan kebakaran seperti *nozzle* dan selang di dalam hidran boxnya. Berikut gambar kondisi aktual hidran halaman pada Pasar Sentral (*New Makassar Mall*):

Kondisi aktual hidran halaman pada Pasar Sentral (*New Makassar Mall*)

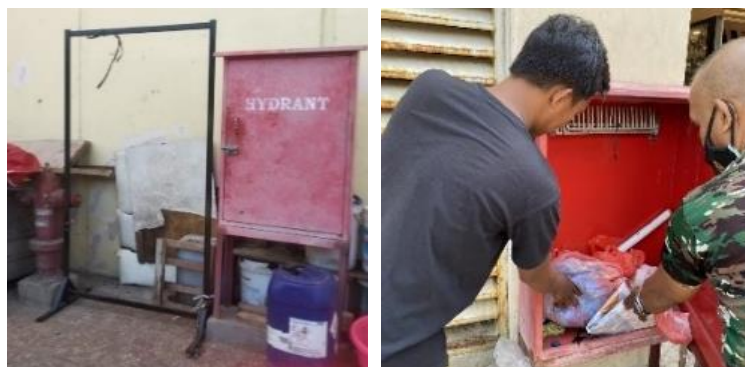
**Gambar 5.9**

Kondisi aktual hidran box pada Pasar Sentral (*New Makassar Mall*)

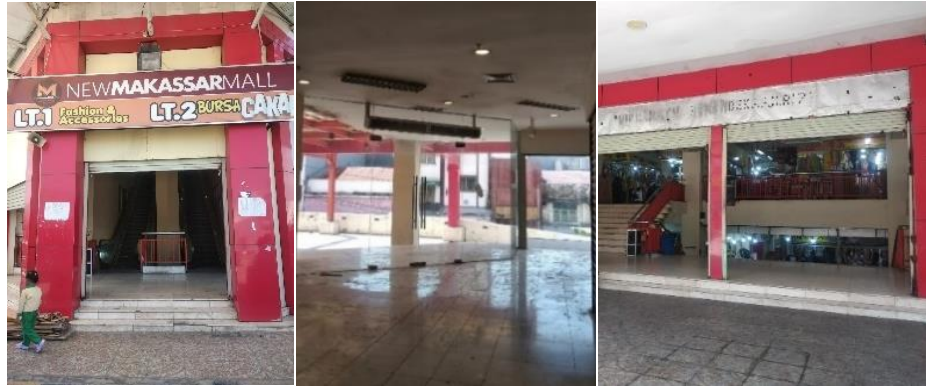
**Gambar 5.10**  
Kondisi jalan masuk utama atau keluar pada bangunan gedung Pasar Sentral (*New Makassar Mall*)

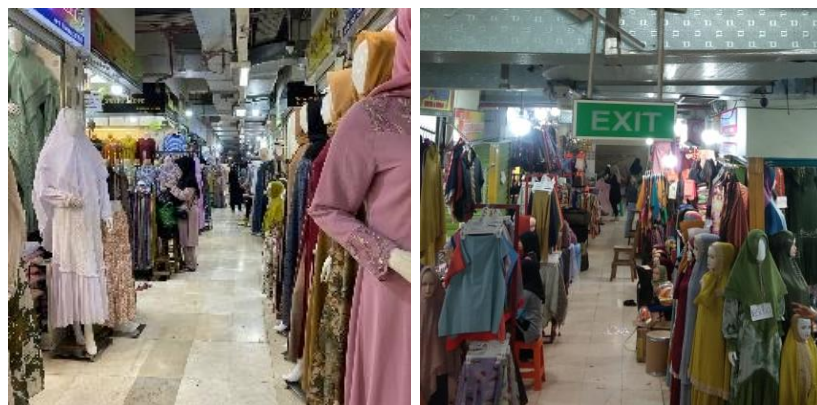
**Gambar 5.12**

Tapi berdasarkan kenyataan di lapangan bahwa, masih banyak pedagang yang melanggar aturan tersebut, masih banyak pedagang yang meletakkan barang-barang dagangannya di sepanjang jalan akses tersebut, sehingga jalan tersebut menjadi sempit dan dapat mempersulit saat proses evakuasi apabila terjadi keadaan darurat seperti kebakaran. Berikut gambar kondisi aktual koridor yang ada pada Pasar Sentral (*New Makassar Mall*):

Kondisi aktual koridor dan pemberian tanda *exit* di ujung koridor pada bangunan gedung Pasar Sentral (*New Makassar Mall*)

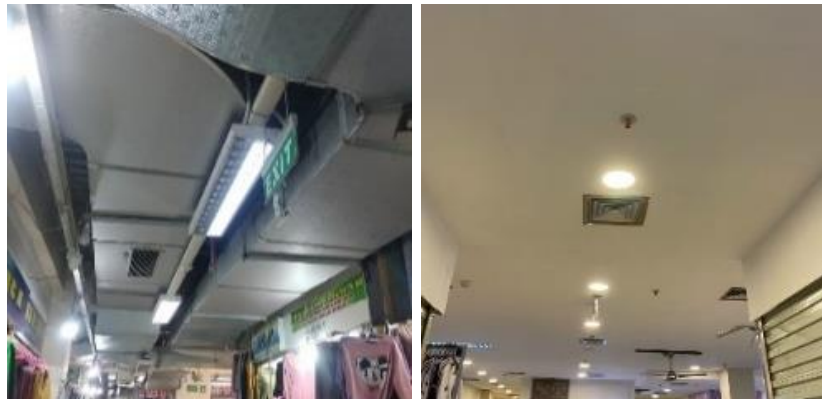
**Gambar 5.13**  
Kondisi aktual langit-langit lantai dasar dan lantai dua pada Pasar Sentral (*New Makassar Mall*)

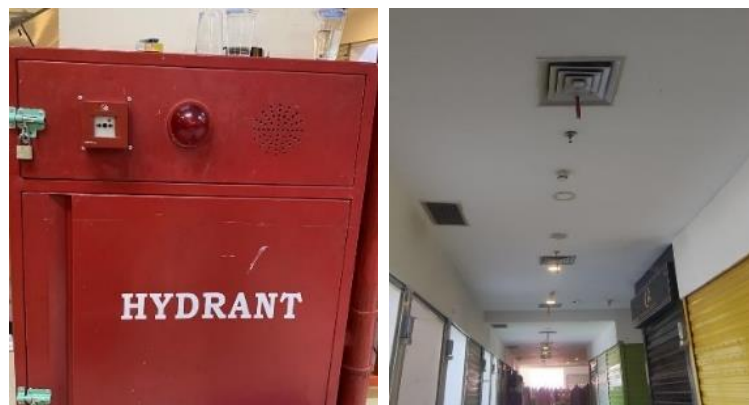
Dari hasil observasi sistem *manual control alarm* terletak menjadi satu dengan hidran box (satu kelengkapan). Ketinggian alarm manual adalah kurang lebih 1,5 meter dan mudah untuk diraih bila ingin dioperasikan. Untuk detektor yang dipasang pada gedung juga sudah sesuai, karena memiliki jarak antar detektor yang bervariasi yaitu 3 hingga 4 meter dan untuk pemasangan alarm tidak menempel langsung pada langit-langit atau plafond. Berikut gambar kondisi aktual alarm dan detektor yang ada pada Pasar Sentral (*New Makassar Mall*):

**Gambar 5.14**  
Kondisi aktual alarm dan detektor pada gedung Pasar Sentral  
(*New Makassar Mall*)

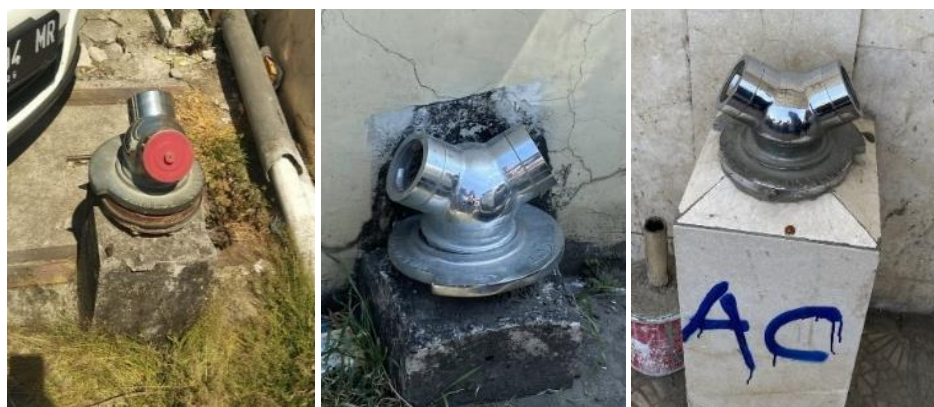
**Gambar 5.15**

Berdasarkan hasil observasi dan telaah dokumen pada gedung Pasar Sentral (*New Makassar Mall*) bahwa telah terdapat 3 unit *siames connection* yang peletakkannya berada pada tiap sisi bangunan, sehingga mudah untuk di akses maupun dijangkau oleh pemadam kebakaran. Berikut gambar kondisi aktual *siamese connection* yang ada pada Pasar Sentral (*New Makassar Mall*):

Kondisi aktual *siamese connection* pada Pasar Sentral (*New Makassar Mall*)

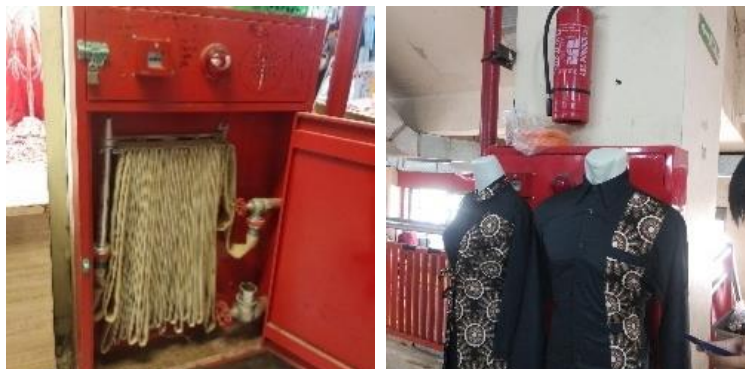
**Gambar 5.17**

Kondisi aktual hidran gedung pada bangunan gedung Pasar Sentral (*New Makassar Mall*)

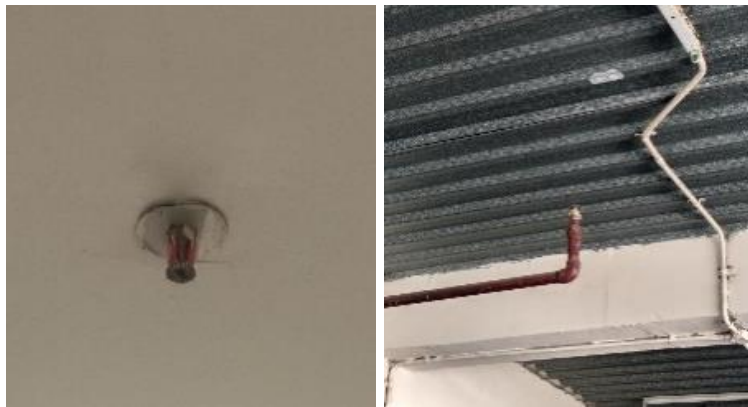
**Gambar 5.18**

Kondisi aktual *sprinkler* dalam gedung dan parkir pada bangunan gedung Pasar Sentral (*New Makassar Mall*)

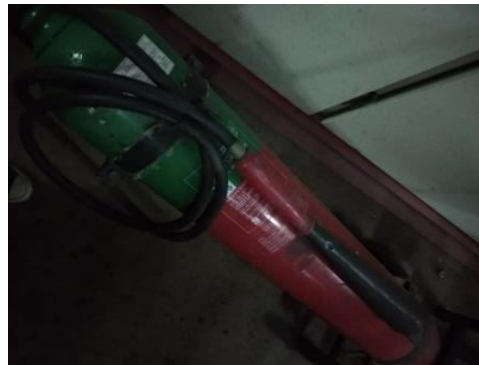
**Gambar 5.19**  
Kondisi aktual sistem pemadam luapan pada bangunan gedung Pasar Sentral (*New Makassar Mall*)

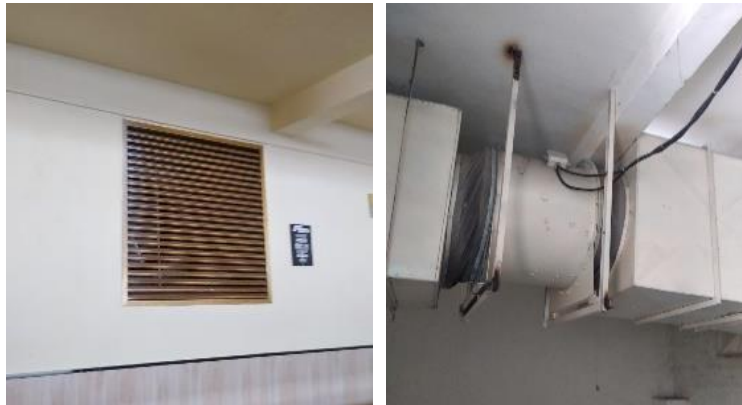
**Gambar 5.20**  
Kondisi aktual *pressurized fan* di lantai tujuh pada bangunan gedung Pasar Sentral (*New Makassar Mall*)

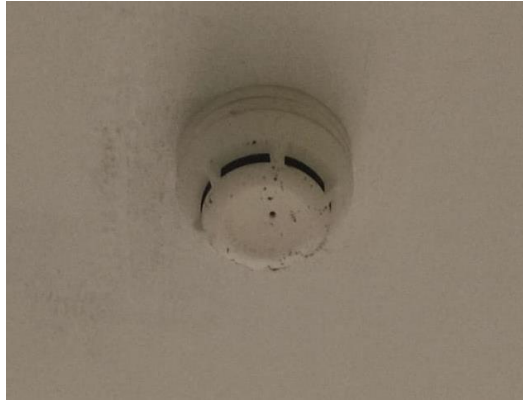
Berdasarkan hasil observasi, wawancara dan telaah dokumen bahwa pada gedung Pasar Sentral (*New Makassar Mall*) terdapat deteksi asap atau smoke detektor yang dipasang sebanyak 513 unit. Deteksi asap yang dipasang dapat mengaktifkan sistem peringatan bagi seluruh penghuni gedung melalui peringatan berupa alarm.

**Gambar 5.21**  
Kondisi deteksi asap pada bangunan gedung Pasar Sentral  
(*New Makassar Mall*)

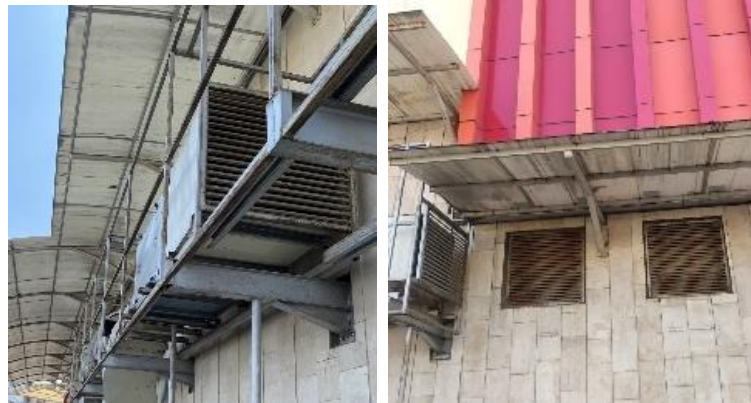
**Gambar 5.22**

Kondisi *exhaust fan* pada bangunan Pasar Sentral (*New Makassar Mall*)

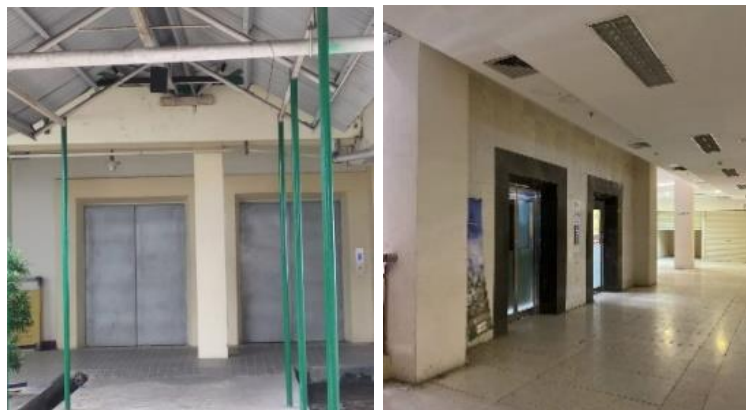
**Gambar 5.23**

Kondisi aktual *lift service* dan lift penumpang pada bangunan gedung Pasar Sentral (*New Makassar Mall*)

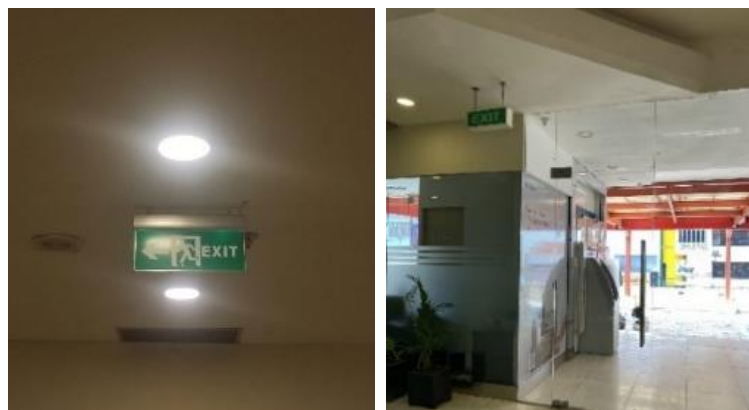
**Gambar 5.24**

Kondisi aktual cahaya darurat dan petunjuk arah pada bangunan gedung Pasar Sentral (*New Makassar Mall*)

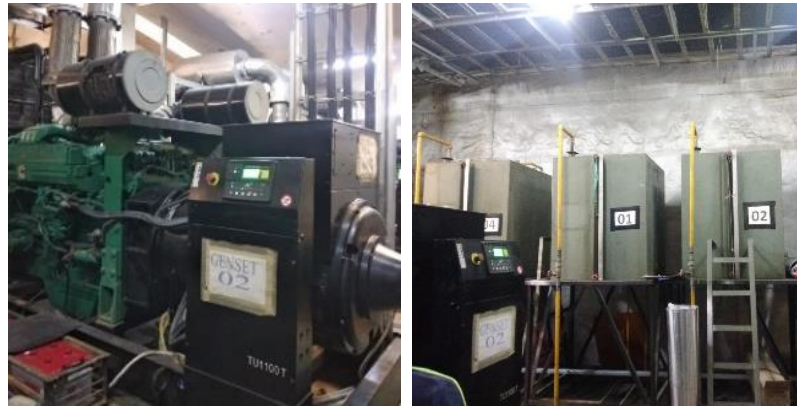
**Gambar 5.25**  
Kondisi aktual listrik darurat pada bangunan gedung Pasar Sentral (*New Makassar Mall*)

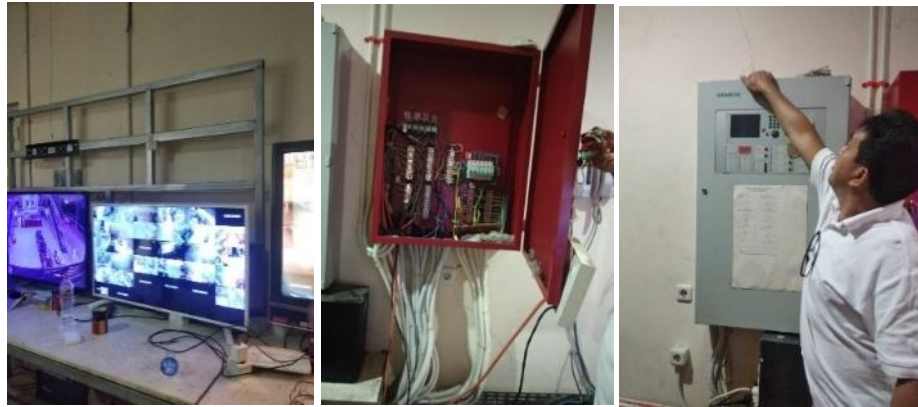
**Gambar 5.26**

Berdasarkan pernyataan informan diatas menunjukkan bahwa pada ruang pengendali operasi yang dimiliki oleh bangunan gedung Pasar Sentral (*New Makassar Mall*), telah dilengkapi dengan alat-alat disertai dengan buku kontrol untuk tiap masing-masing alat tersebut.

Kondisi aktual ruangan penegndali operasi pada bangunan gedung Pasar Sentral (*New Makassar Mall*)

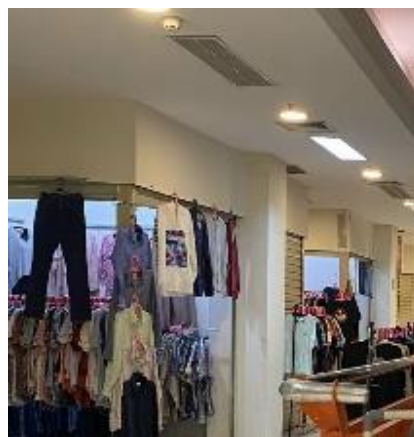
**Gambar 5.27**

Kondisi aktual partisi pada kios pedagang pada Pasar Sentral (New Makassar Mall)
